## **ZNALECKÝ POSUDEK**

veden v evidenci znaleckých posudků pod č. **032719/2023**

### **Vyhodnocení stavu tří stromů rostoucích na pozemku p. č. 1144 a 1145 v k. ú. Veverčí**

Datum zpracování znaleckého posudku: 12. 6. 2023

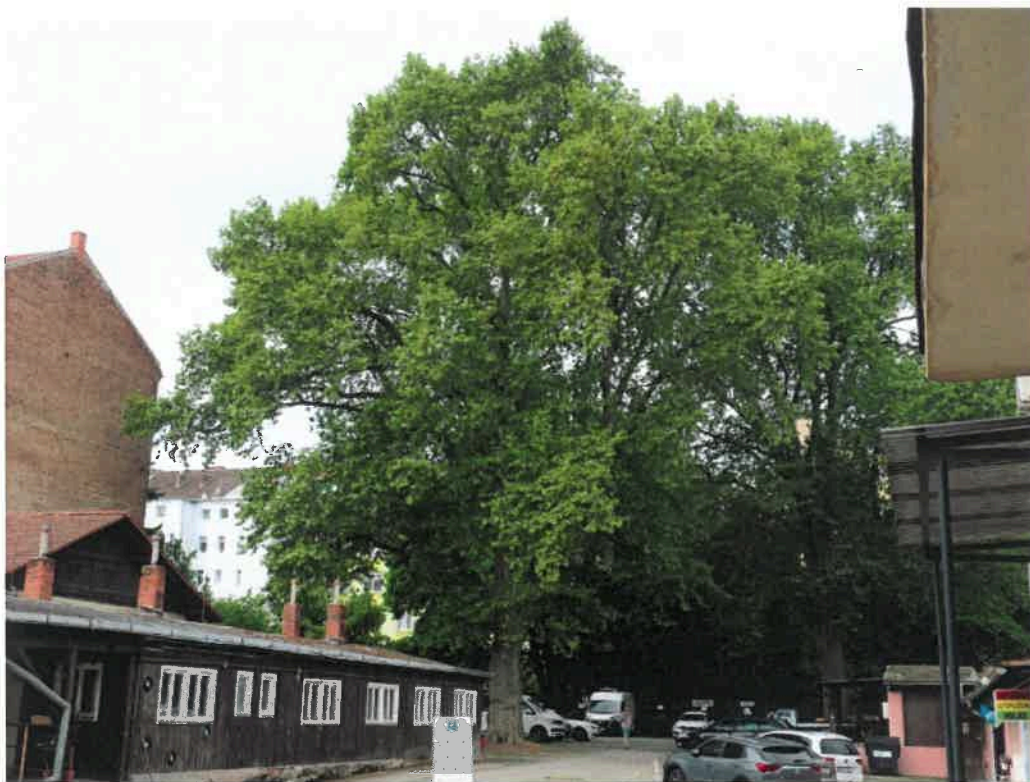
1. Celkový pohled na oba platany od severovýchodu, č. 1 vlevo, č 2 vpravo

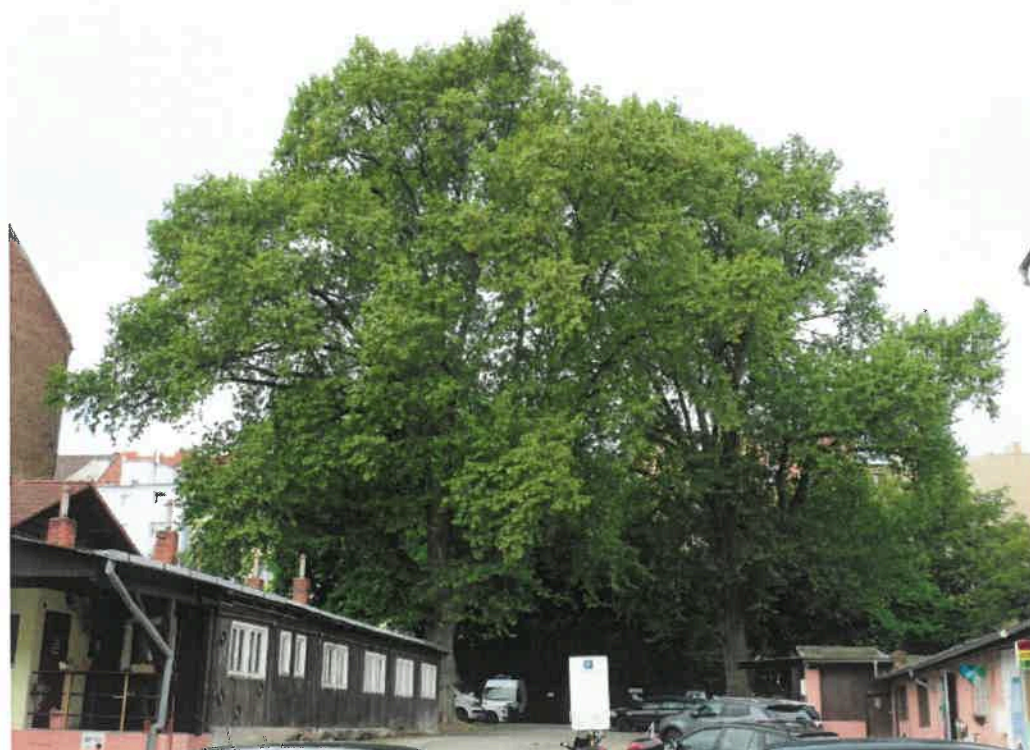
2. Celkový pohled, č. 1 vlevo, č. 2 vpravo

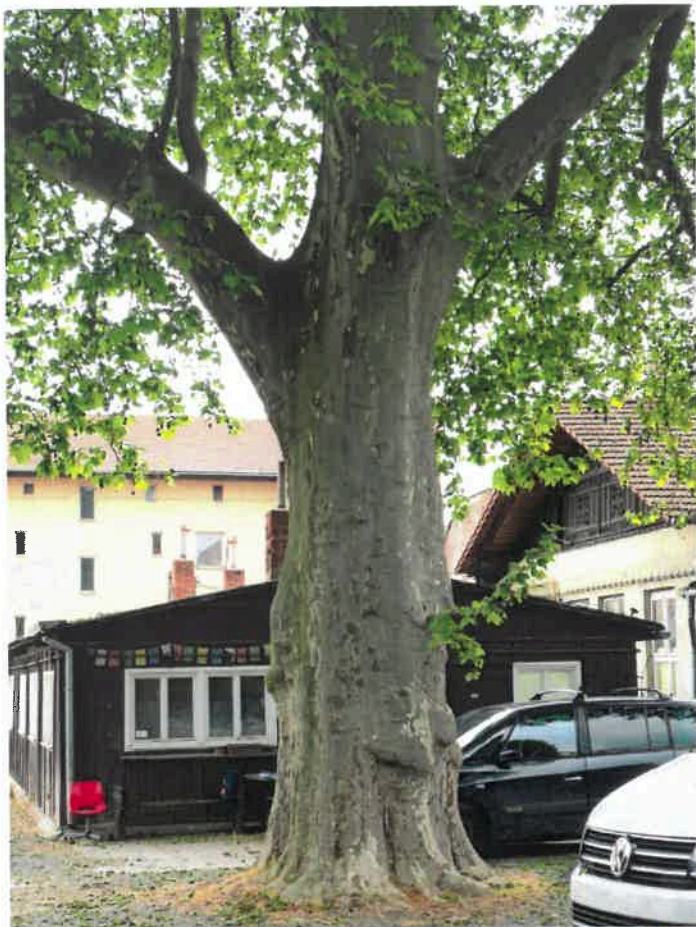
3. Detail mírně boulovitého kmene s výmladkem

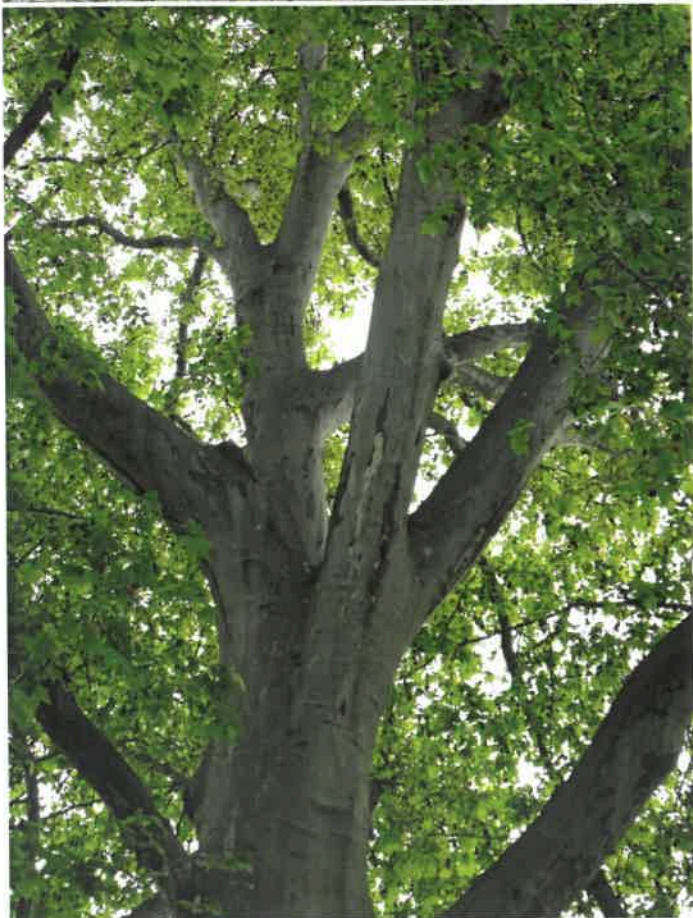
4. Pohled do koruny

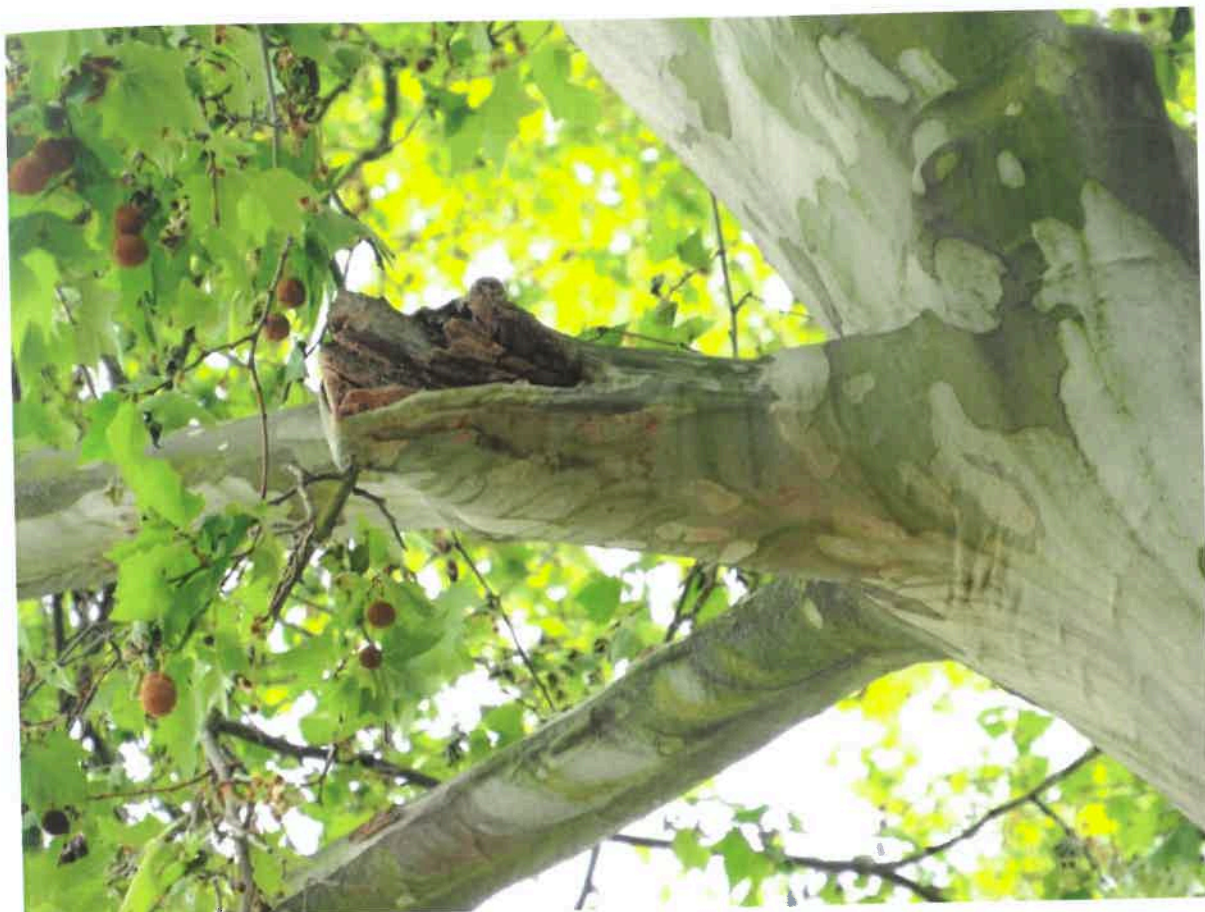
5. Detail poškození větve nevhodným řezem s následným rozvojem hniloby

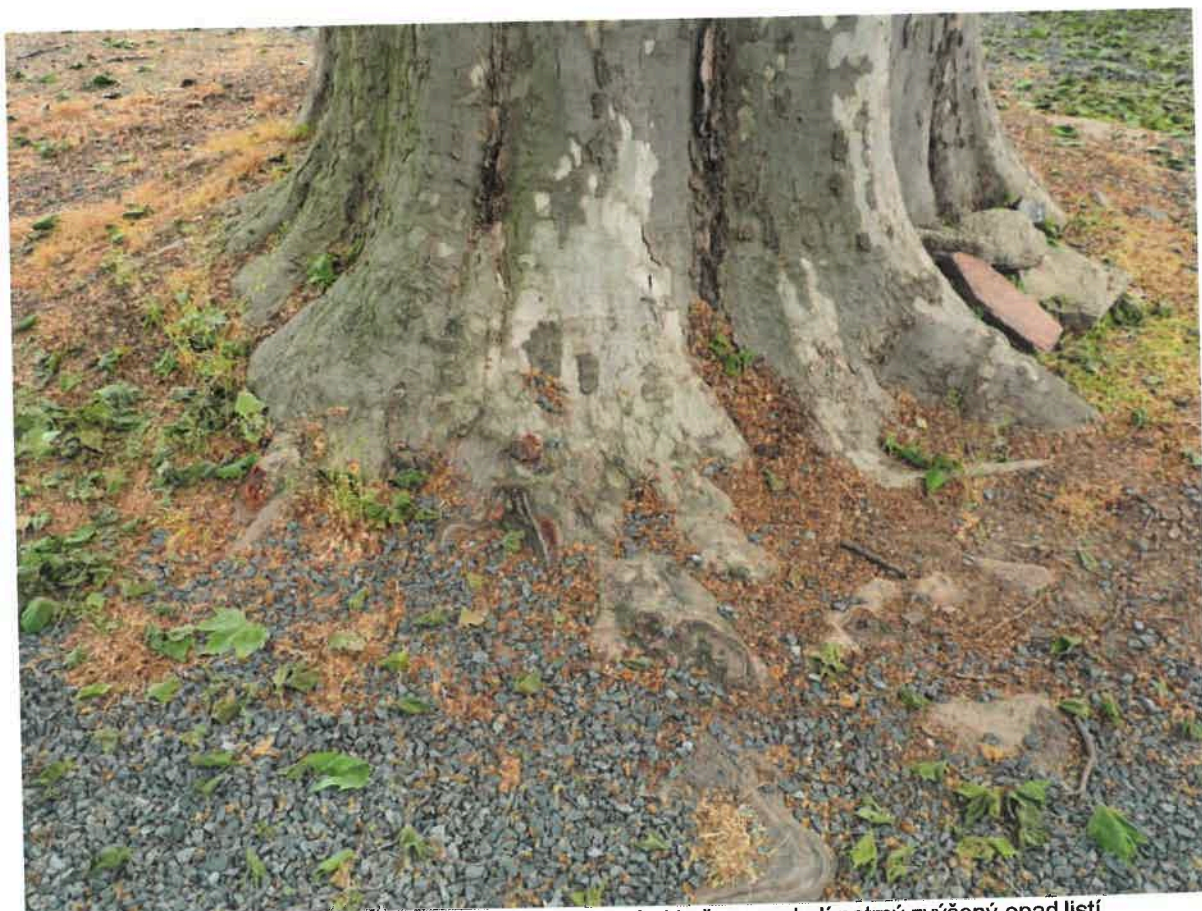
Báze kmene platanu je mírně vyvýšená nad úroveň okolního terénu s převážně štěrkovým povrchem, proto jsou některé kořeny na povrchu půdy v blízkosti kmene povrchově poškozené pojezdy a parkováním aut. V místech poškození chybí kůra, obnažené dřevo je nekrotizované (foto č. 6). Ve kmeni nebyl poklepem zjištěn výskyt dutin.

6. Detail báze kmene s mechanicky povrchově poškozenými kořeny, v okolí patrný zvýšený opad listí

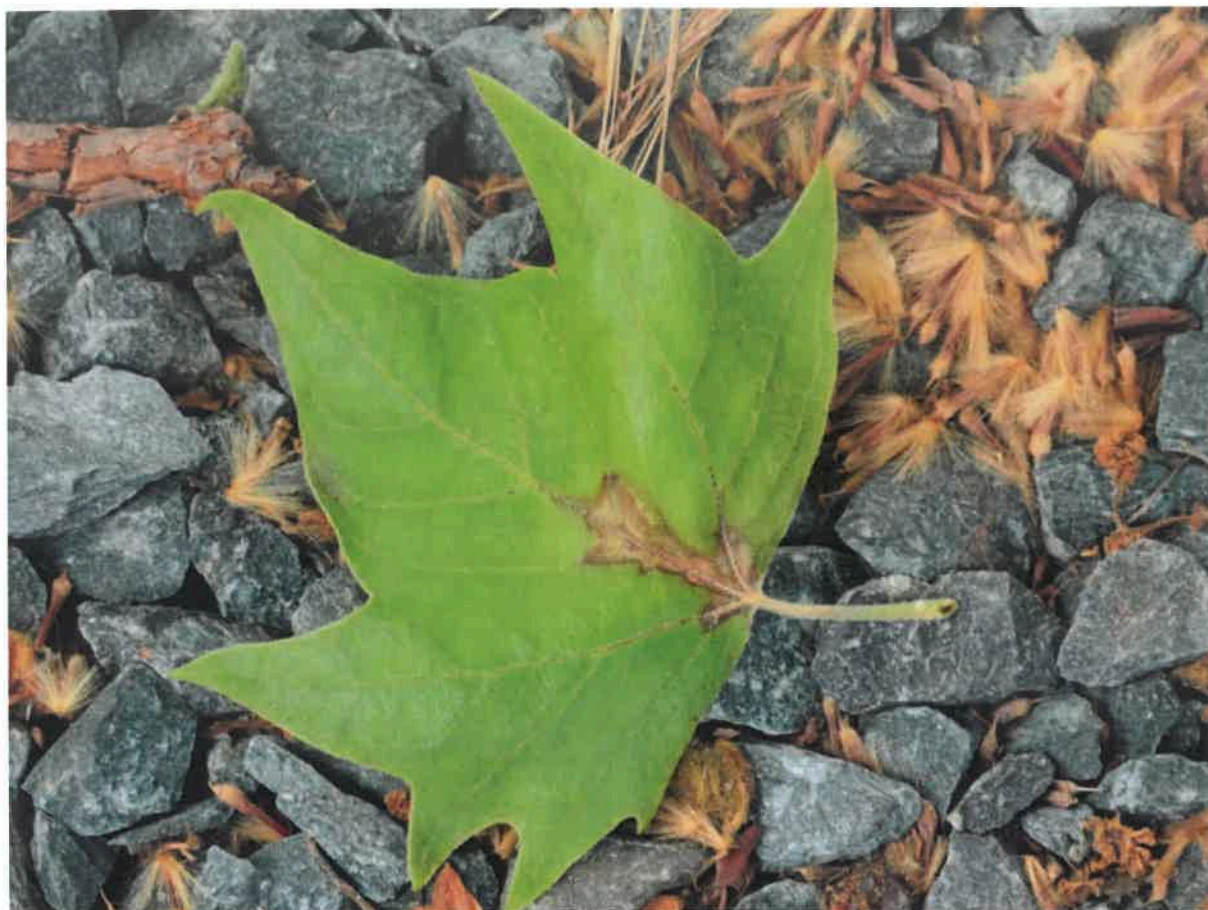
Vitalita platanu je mírně snižená, což se projevuje opadem mladého listí, které často prosychá podél žilek, a usycháním konců letorostů i s listy. Jedná se o projev houbového onemocnění, tzv. antraknózy platanů, způsobeného druhem *Apiognomonia veneta*, jejíž výskyt je ovlivněn znečištěním ovzduší a počasím v jarním období (foto č. 7). Intenzita opadu se zvyšuje se vzrůstající vlhkostí při chladném počasí. Opad listí se většinou projevuje pouze esteticky, ale v krajním případě může choroba způsobit úplnou defoliaci stromů [11]. Oslabování stromů při výrazném opadu listí v několika po sobě jdoucích sezonách lze zabránit mikroinjekční aplikací fungicidu.

7. Detail listu s antraknózou platanu

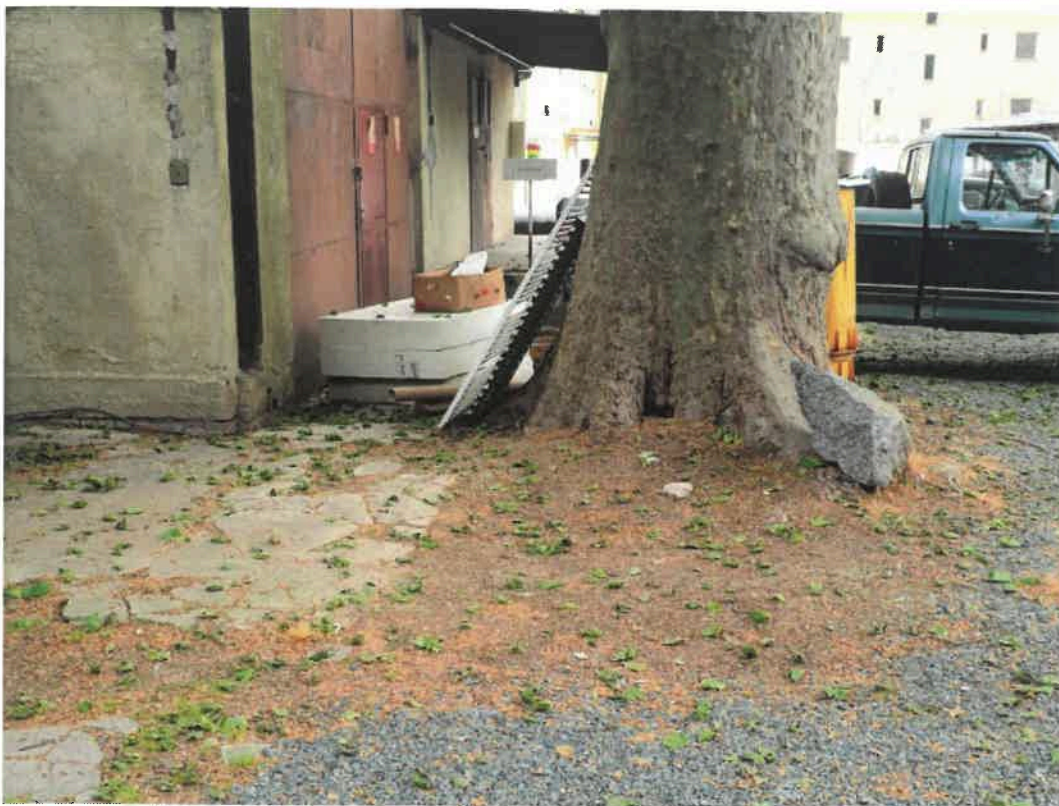
Platan roste ve vzdálenosti 1,7 m od hospodářsky využívaného objektu, podél kterého je místy rozpraskaný betonový chodník zasahující 50 cm od báze kmene (foto č. 8). Jeden z kořenových náběhů přerůstá okraj betonového chodníku v šířce 10 cm. Okolí stromu má zhutněný povrch krytý štěrkem. Směrem ke garáži jsou o kmen opřeny kovové radiátory. Kmen stromu je přímý, rozvětňuje se ve výšce 5 m. Koruna je pravidelně a hustě zavětvená, s jednou průběžnou hlavní osou, na obvodu mírně nesouměrná. Nad rozvětvením kmene je v osní kosterní větví vrostlé kovové lanko o průměru cca 0,5 cm s volně visícím koncem (foto č. 9). Koruna byla na obvodu opakovaně redukována.

8. Detail báze kmene a okolí stromu se zvýšeným opadem listí

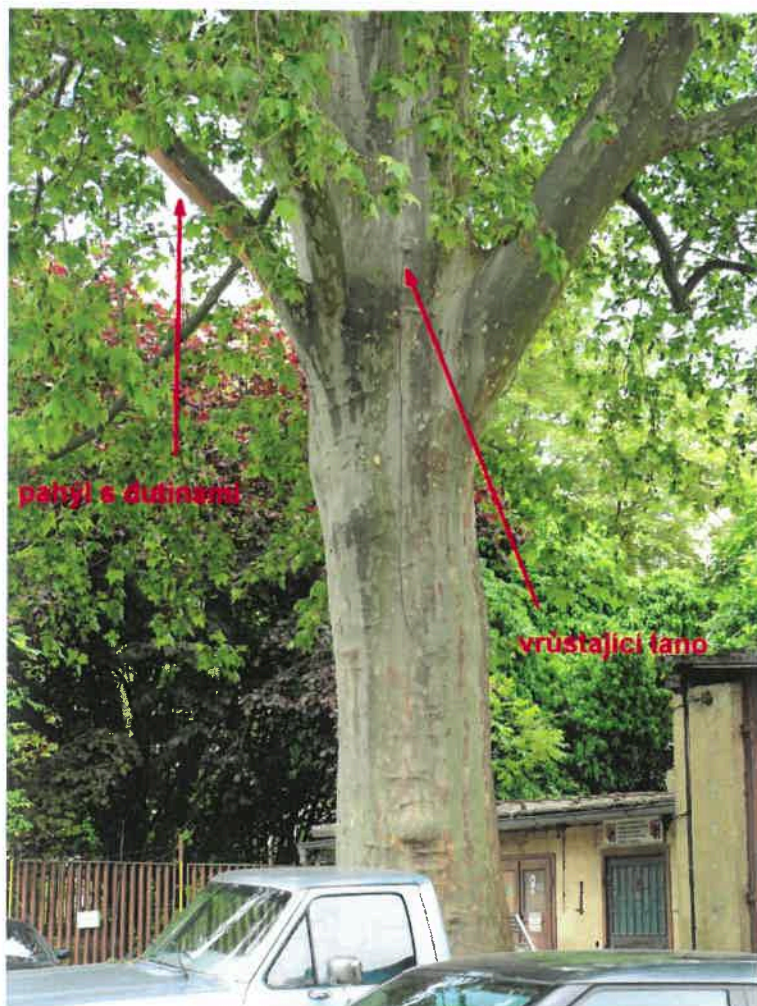
9. Detail báze koruny

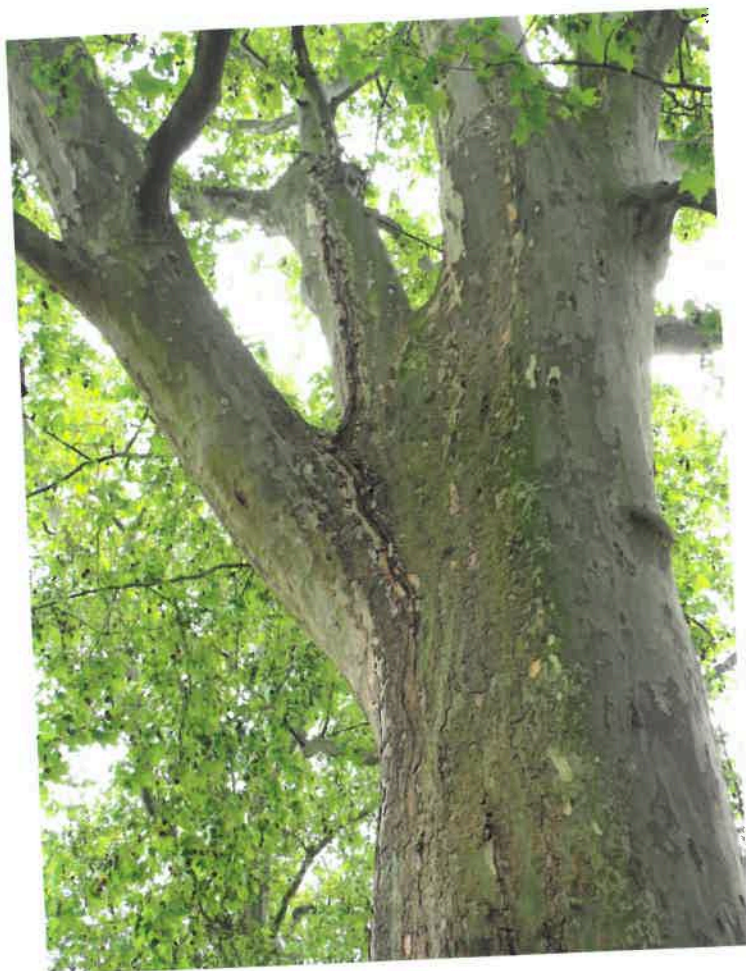
10. Poškození na severní straně stromu

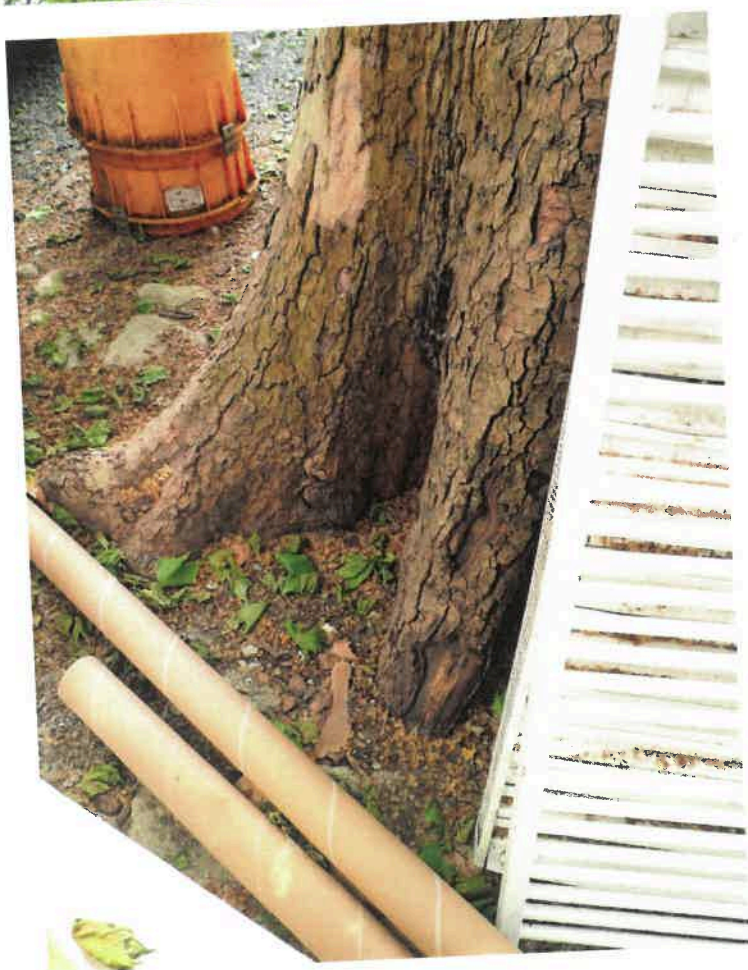
11. Detail poškození kořenového náběhu

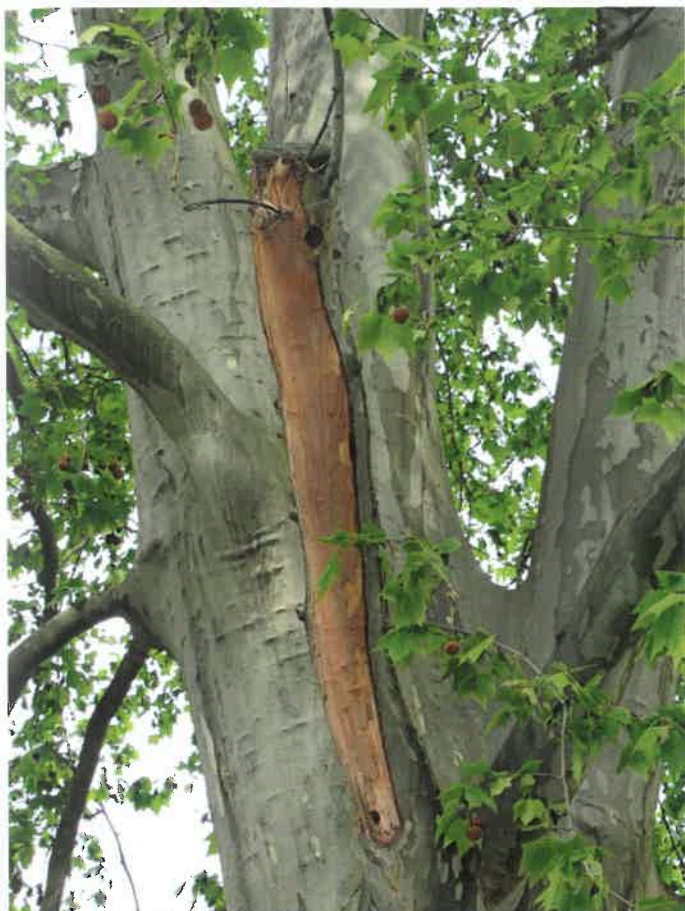
12. Rezem poškozený pahýl s doupnými dutinami ve spodní části koruny

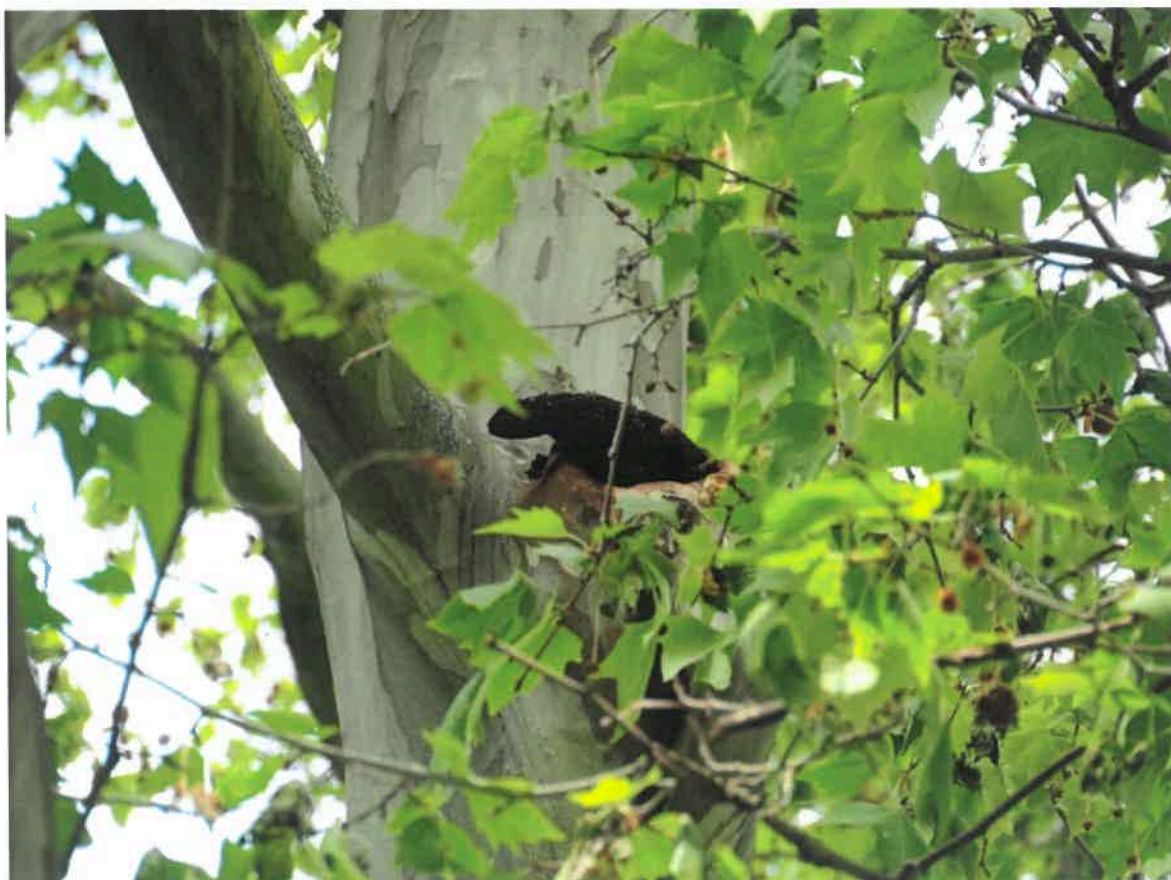
13. Stará jednoletá plodnice vyrůstající z dutiny v koruně (rezavec štětinatý)

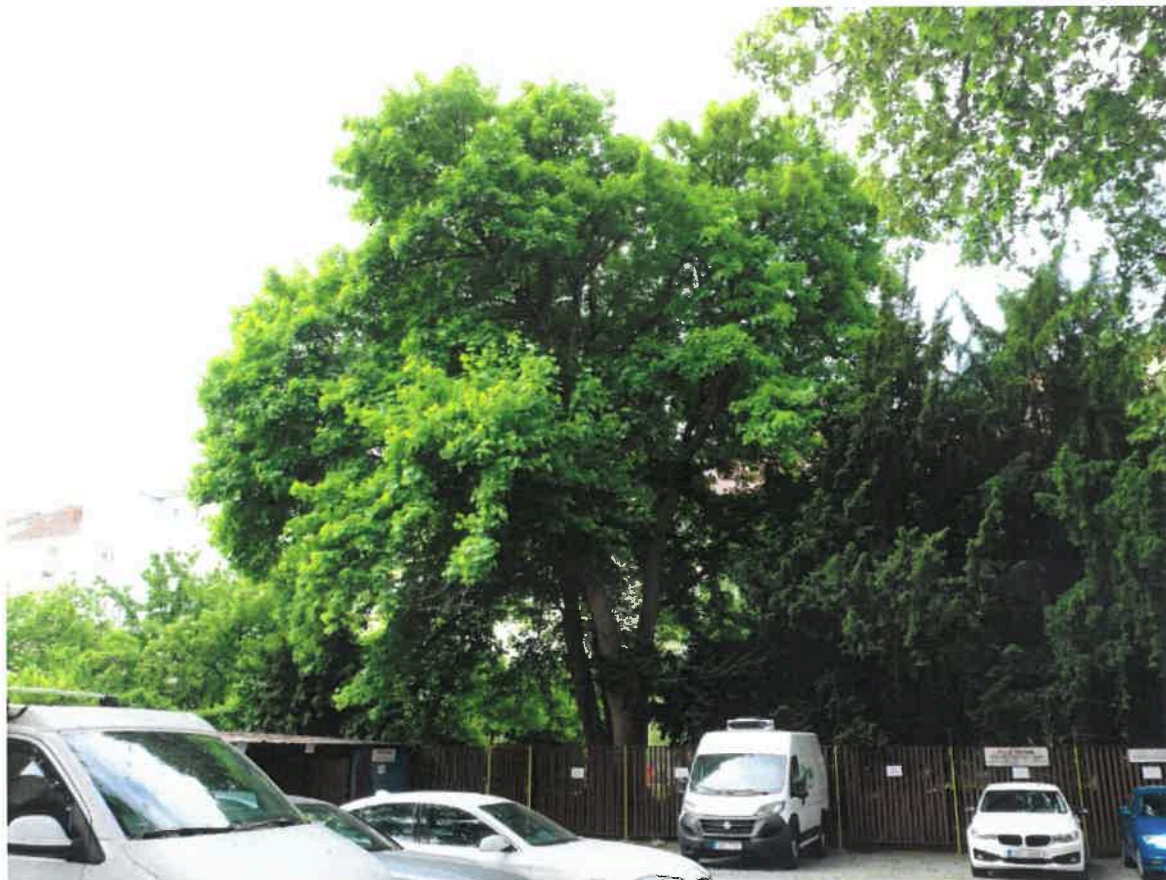
14. Celkový pohled na javor od severovýchodu, z parcely č. 1144 (vpravo od něj tis červený)

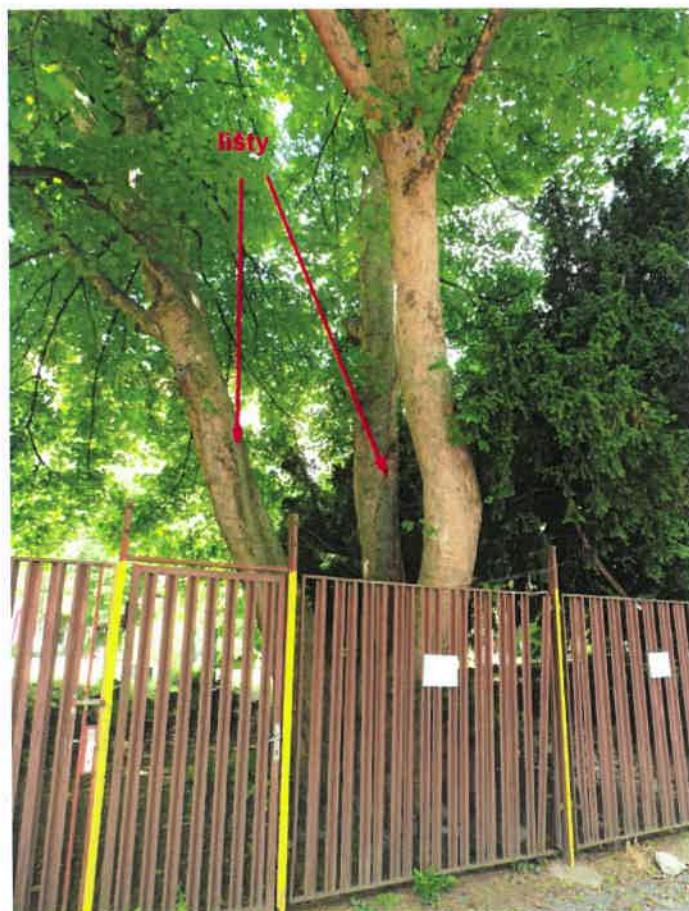
Zdravotní stav javoru byl hodnocen jako výrazně zhoršený z důvodu výskytu více symptomů zhoršeného zdravotního stavu. Jedná se o defektní tlakové větvení kosterních větví, lišty reakčního dřeva v místě trhlín z torzního přetížení v délce všech kosterních větví, rozvoj hnilob ve starých řezných ranách ve vyvětvovaných spodních částech kosterních větví (foto č. 15), rozsáhlou řeznou ránu po odstraněné kosterní větvi v místě rozvětvení kmene o průměru 62×50 cm (foto č. 16 a 20) a poškození úžlabí větví druhého řádu (foto č. 21), podrobněji viz též stanovisko ze dne 8. 3. 2019 [13]. Odřezání kosterní větve je pro předmětný javor klen zásadním poškozením. Javory nemají dobrou schopnost tvorby ochranných bariér proti průniku a šíření patogenů dřevem (kompartmentalizace), proto je takto rozsáhlé poranění lokalizované v blízkosti rozvětvení kmene pro dlouhodobou perspektivu stromu značně limitující.

15. Detail kosterních větví s podélnými lištami

Všechny uvedené defekty je nutné z hlediska výskytu zahrady mateřské školy a zvýšeného pohybu dětí v dopadové zóně stromu stabilizovat technickými opatřeními. Zvýšení stability kosterních větví lze při zachování stávajících podmínek stanoviště dosáhnout posunem těžiště směrem ke kmeni celkovou obvodovou redukcí koruny středního rozsahu (do 20% asimilačního aparátu) s následnou korekcí vytvořeného obrostu v časovém intervalu dle reakce stromu na řez cca 5 – 8 let, nebo provázáním kosterních větví dynamickými vazbami v kombinaci s obvodovou redukcí mírného rozsahu (do 10 %). V případě narušení úžlabí kosterních větví lze přistoupit k extrémnímu stabilizačnímu opatření bez nutnosti redukce koruny spočívajícímu v kombinaci statických podkladnicových vazeb instalovaných v dolní třetině koruny a dynamických vazeb v horní třetině výšky koruny.

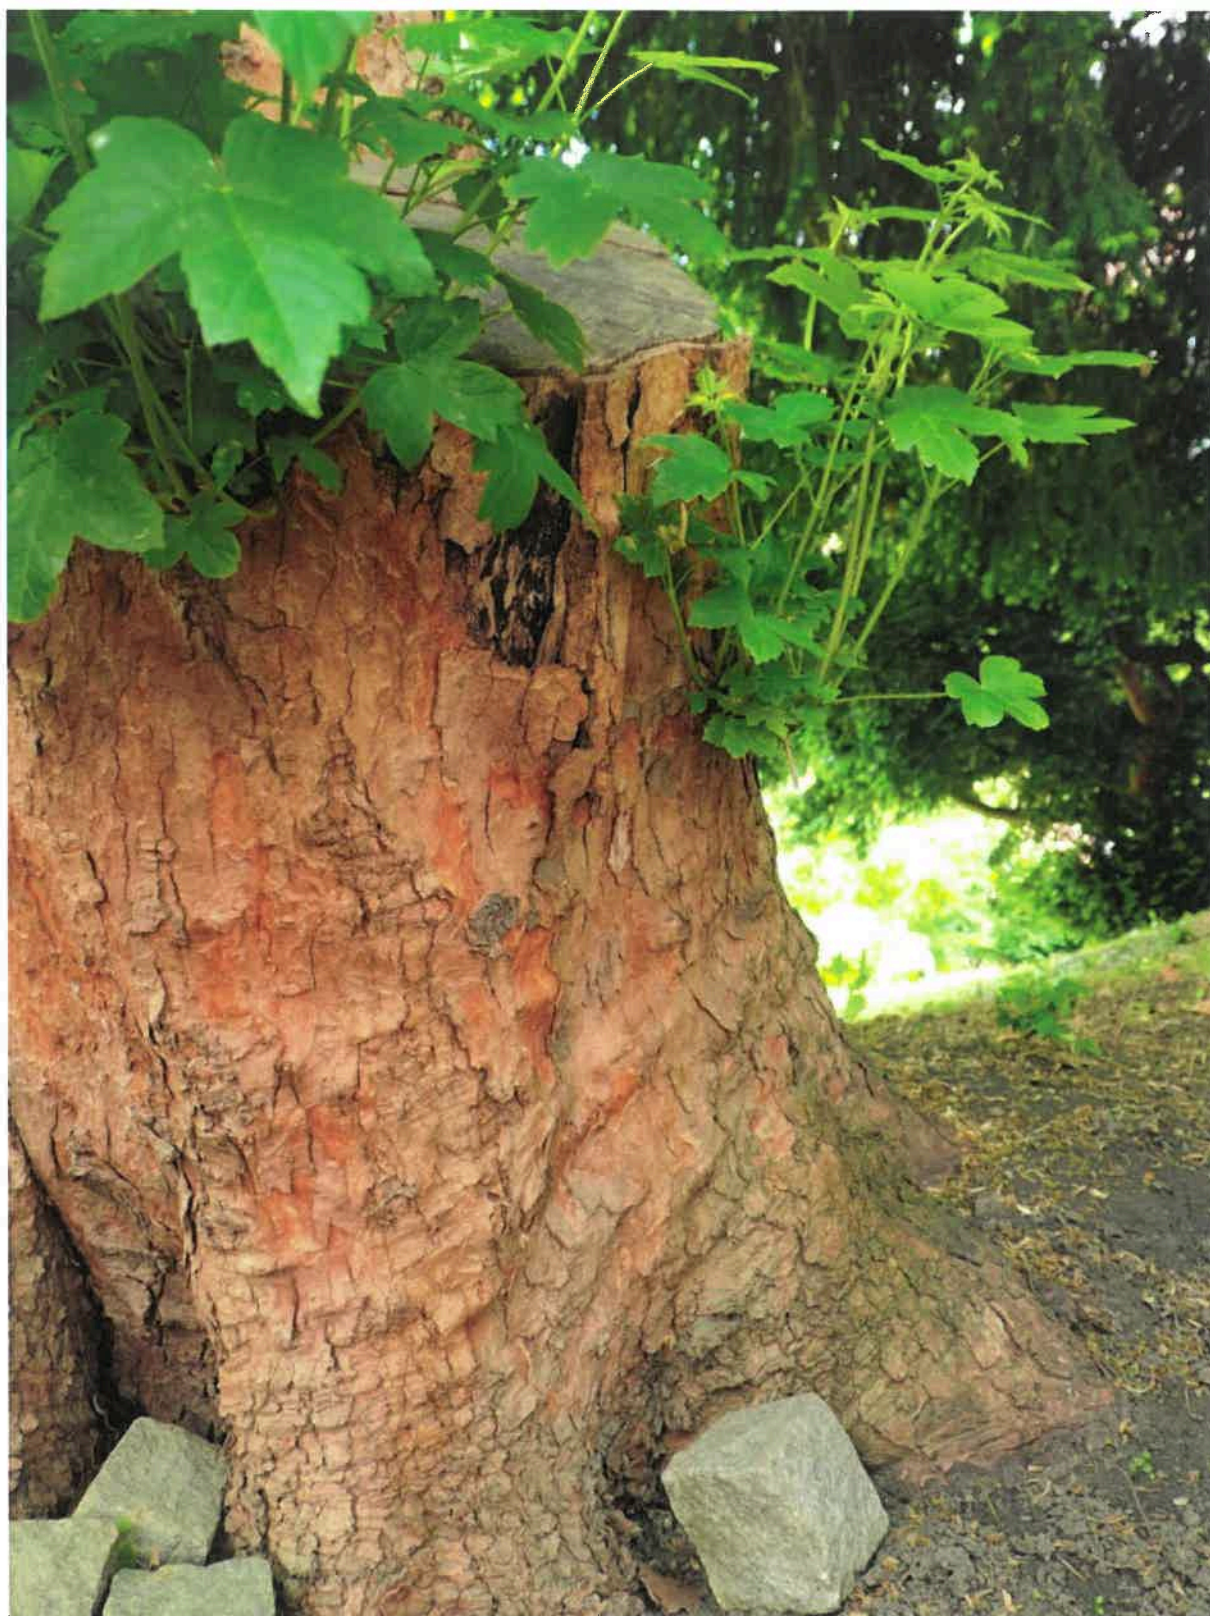
16. Detail báze kmene s odřezanou kosterní větví s odpadající odumřelou borkou a tvorbou výmladků

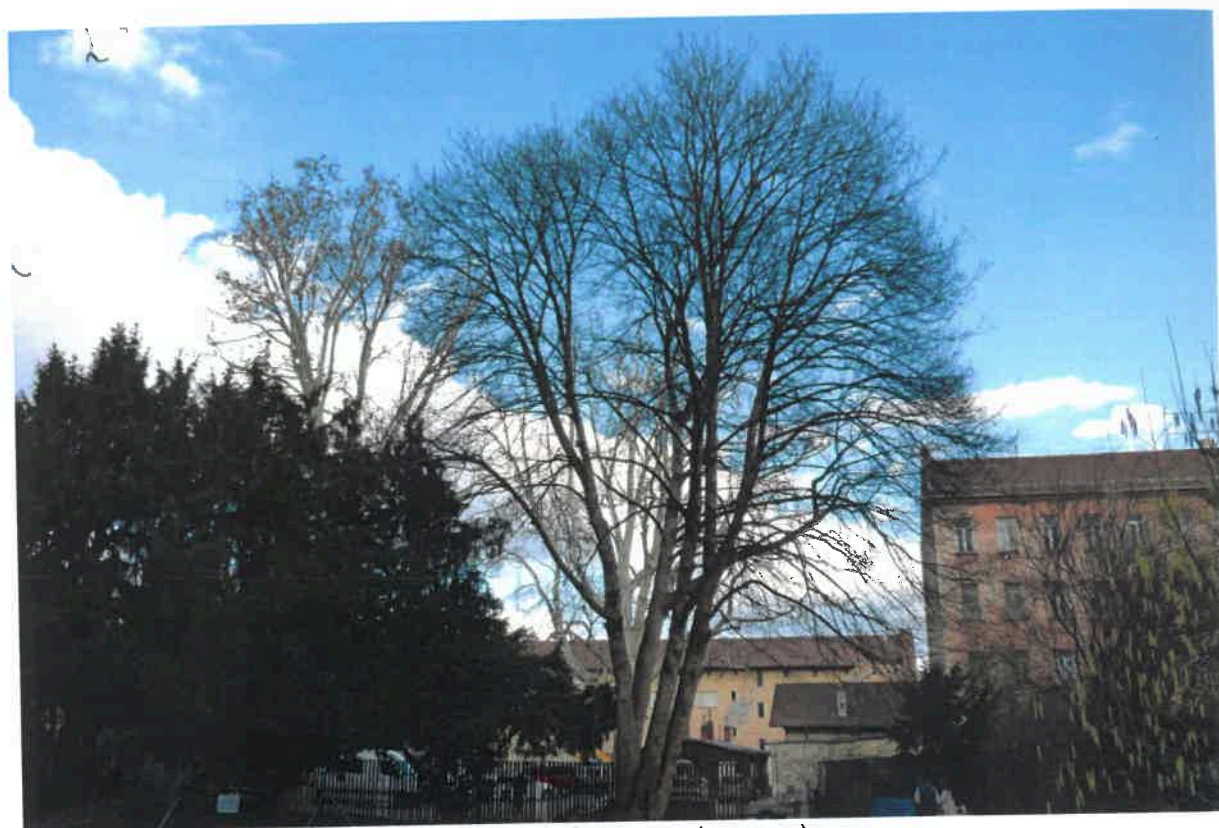
17. Celkový pohled od západu (v pozadí platany č. 2 - vlevo, a 1 - vpravo)

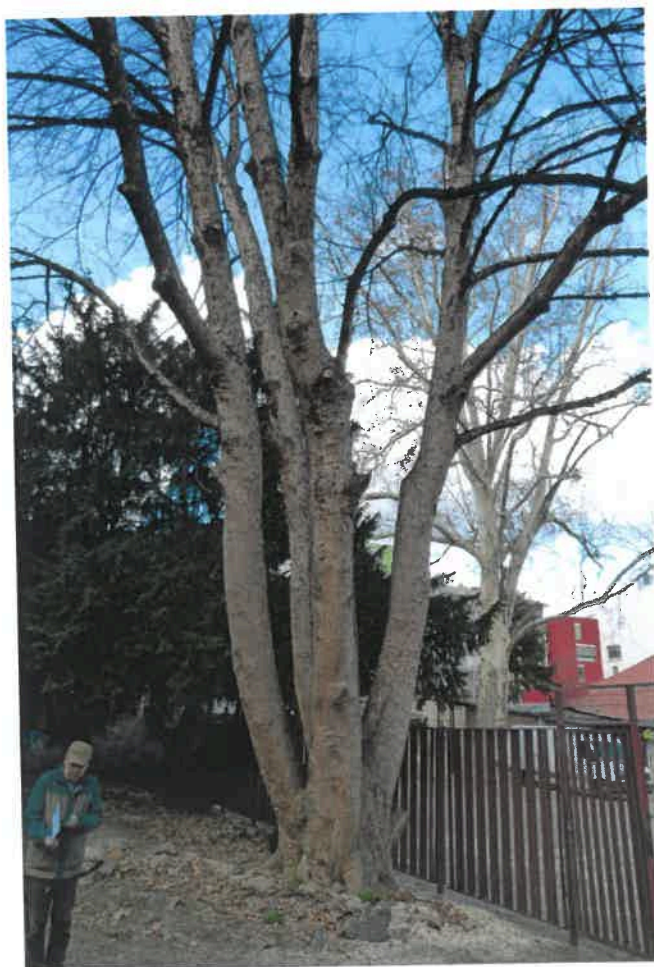
18. Detail báze koruny a kmene (v pozadí platan č. 2)

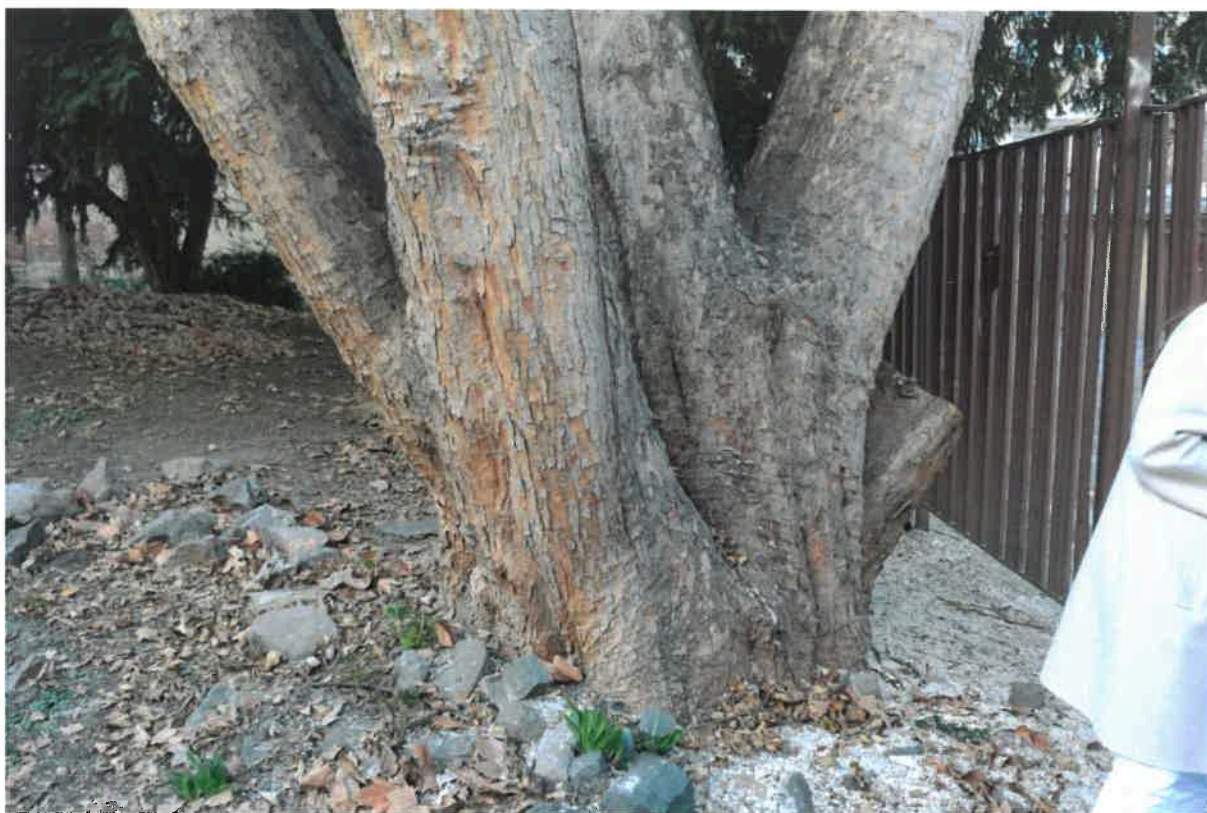
19. Detail větvení kmene, vpravo pahýl po uřezané kosterní větvi směřující k oplocení

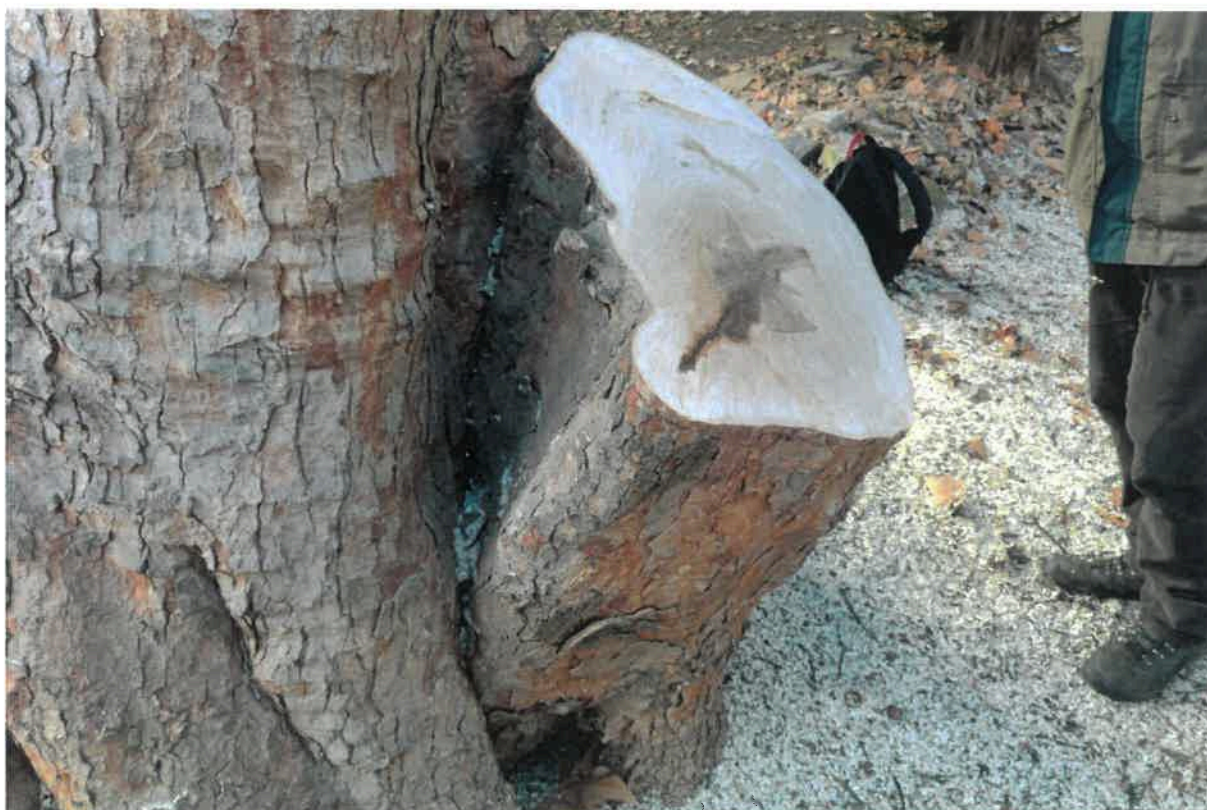
20. Detail rány po nevhodně uřezané kosterní větvi s patrnou trhlinou v místě podélné lišty

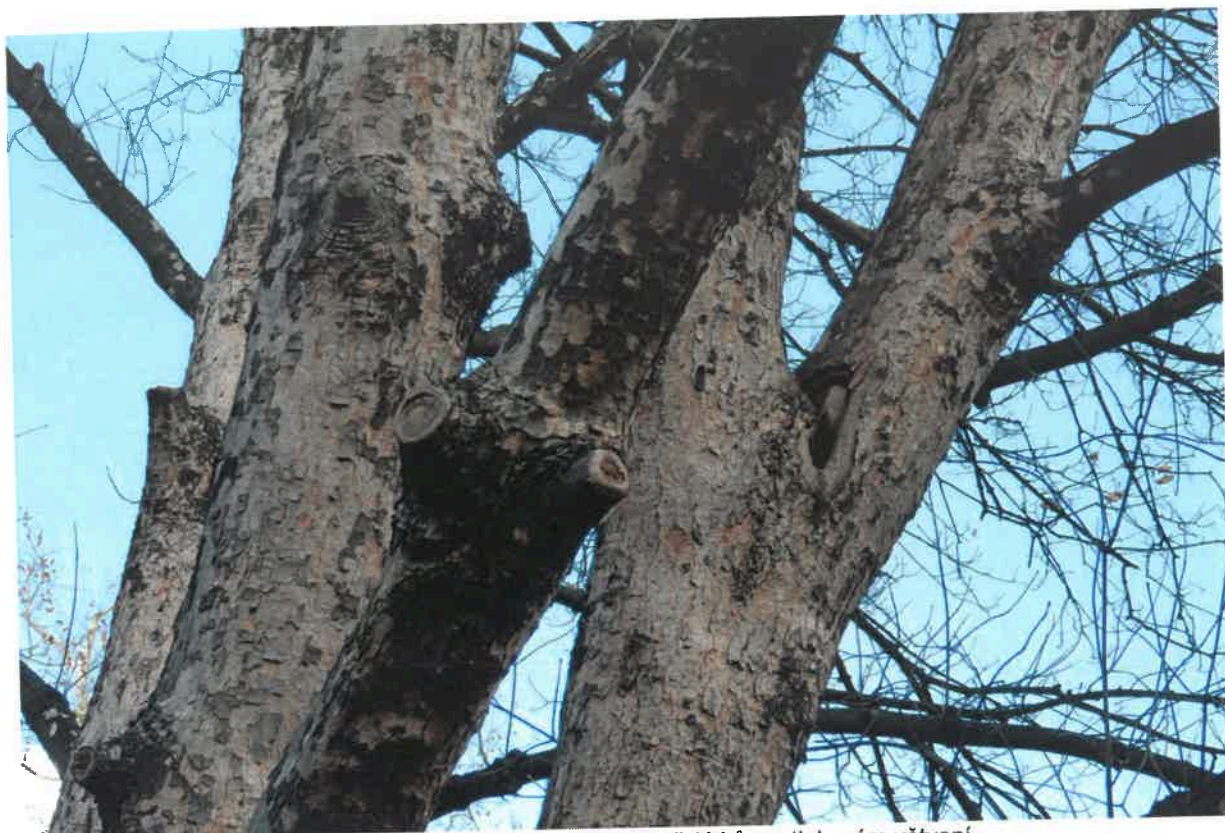
21. Detail starých řezných ran ve spodní části koruny a odumřelé kůry v tlakovém větvení

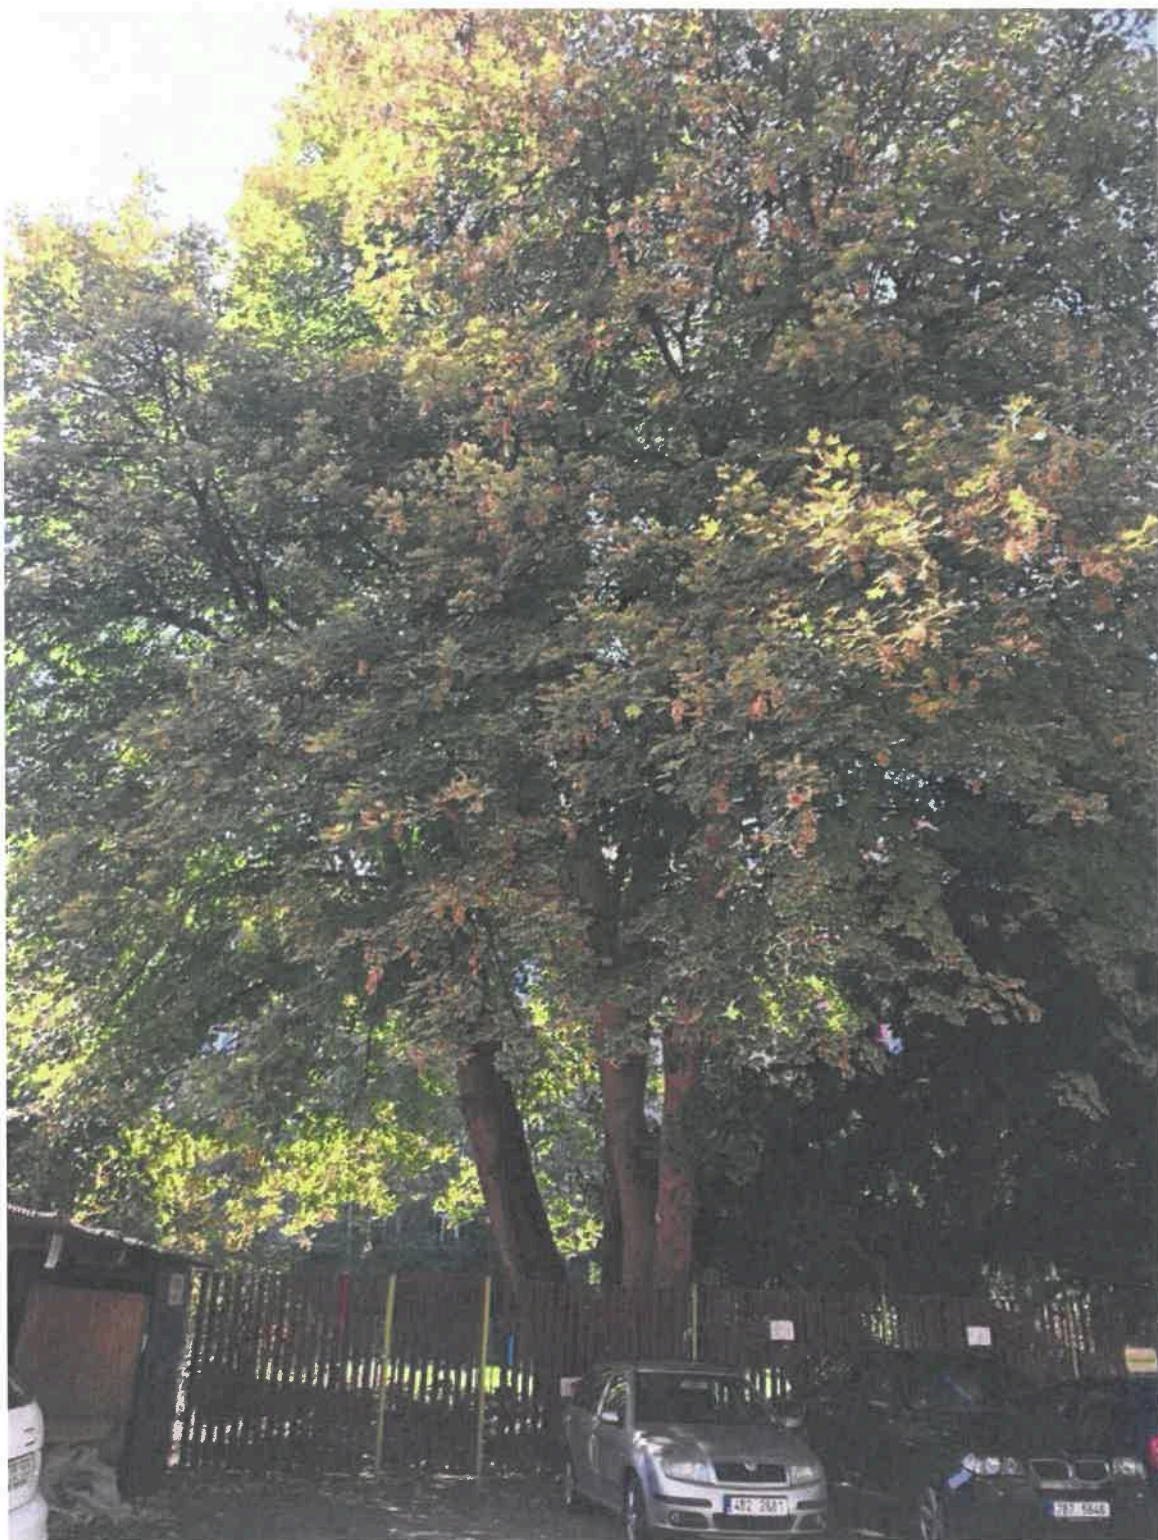
1. Pohled na strom před odřezáním kosterní větve - vpravo (foto Ing. Gabriela Stögerová)
