## **ZNALECKÝ POSUDEK**

veden v evidenci znaleckých posudků pod č. **032719/2023**

### **Vyhodnocení stavu tří stromů rostoucích na pozemku p. č. 1144 a 1145 v k. ú. Veverčí**

Datum zpracování znaleckého posudku: 12. 6. 2023

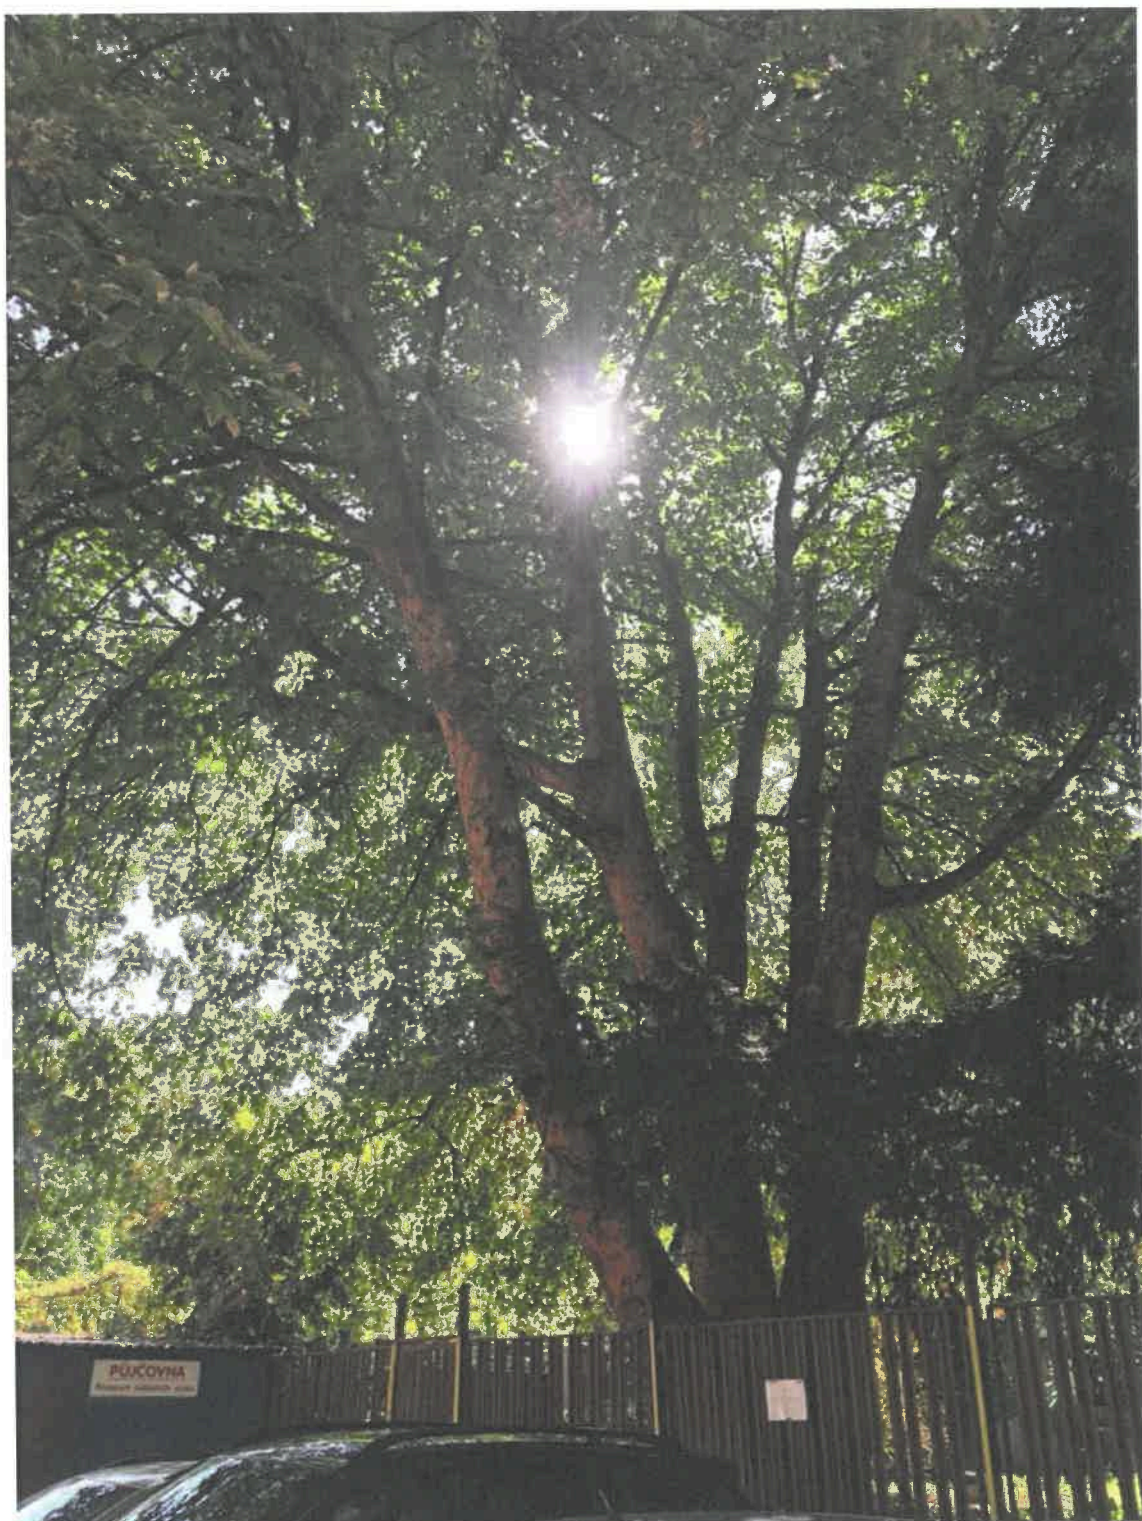
2. Pohled na javor z plochy parkoviště, před odřezáním boční kosterní větve - vlevo  
(foto Ing. Gabriela Stögerová)

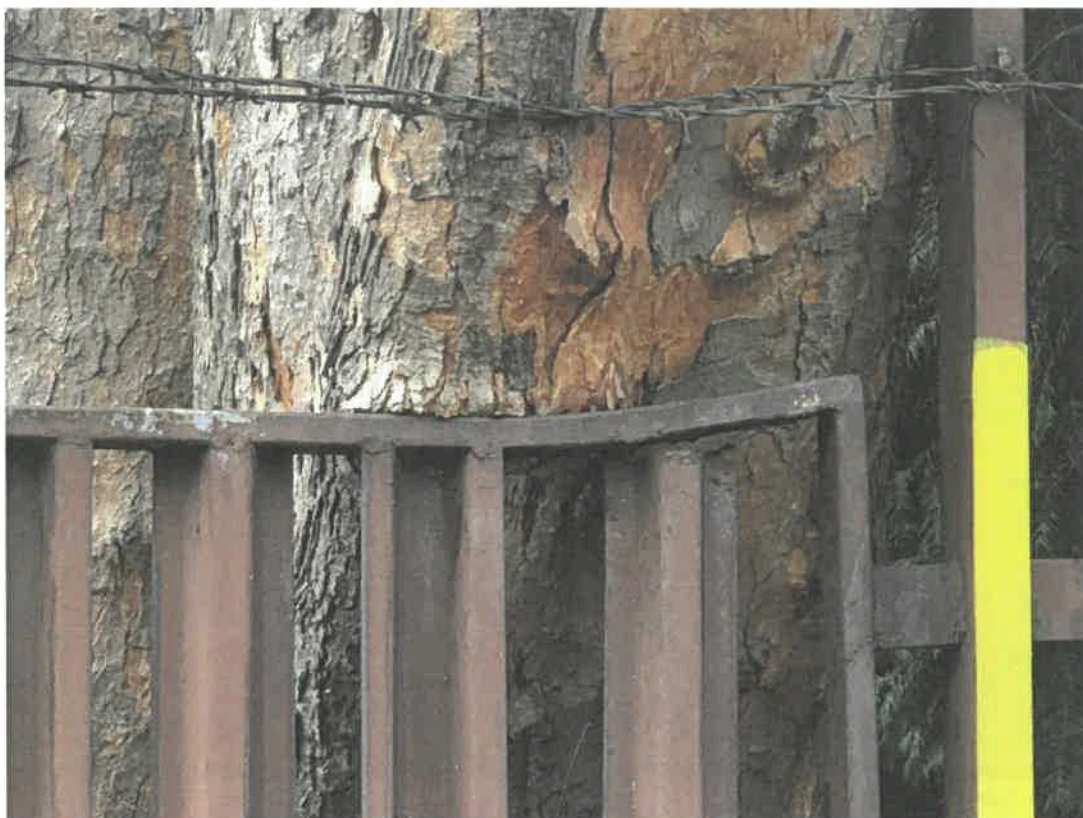
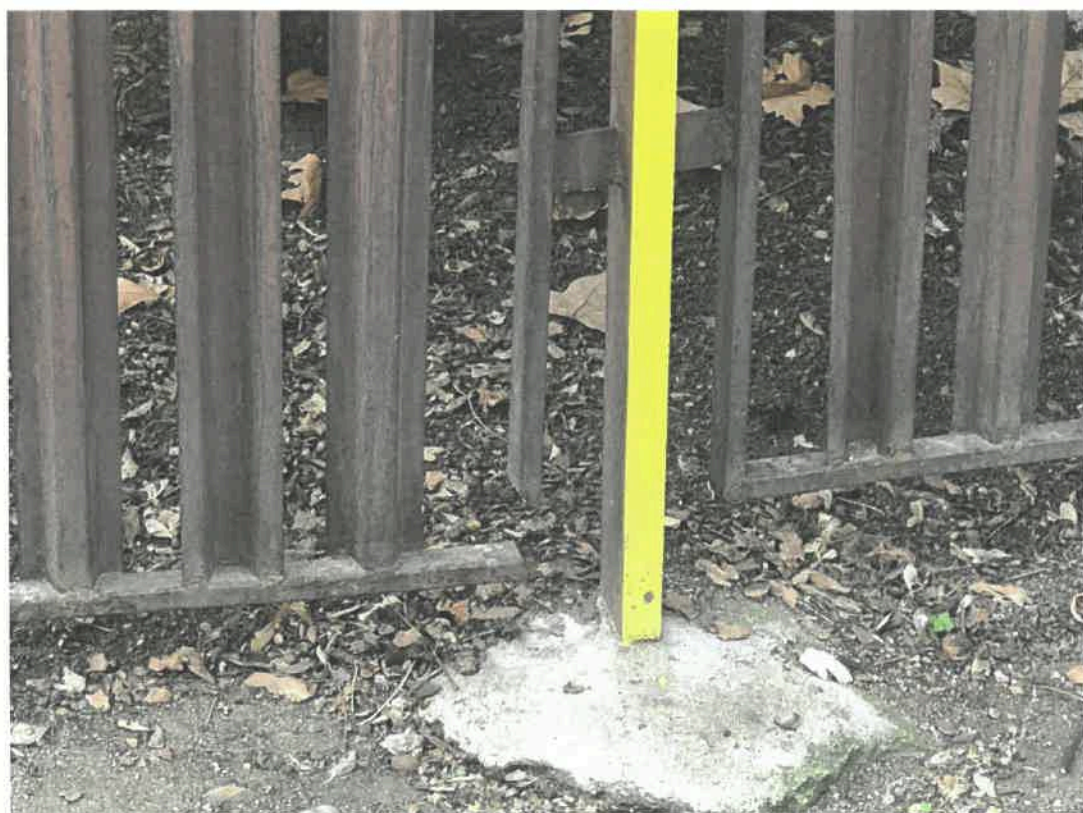
U javoru došlo dne 8.3.2019 k odřezání boční kosterní větve rostoucí k oplocení, která byla v důsledku druhotného tloustnutí v kontaktu s jeho horní hranou. Rám jednoho plotového dílu byl tlakem větve (viz foto č. 3., 4.) deformován a ve spodním rohu praskl svár rámu. Větev o obvodu 180 cm byla odstraněna řezem naslepo ve výšce 80 cm, čímž vznikla rána o průměru 62x50 cm. Na jižní straně této větve probíhala několik metrů dlouhá radiální trhlina s hnilobou, která zasahovala do centrální části kosterní větve. Reakční dřevo vytvářející se v místě defektu kolem poranění vytvořilo na kosterní větví podélnou lištu (viz foto č. 6.). Na fotografiích řezných ploch ve vyšších partiích větve je patrné jasné ohraničení hniloby reakčními bariérami. Odřezáním kosterní větve došlo k odstranění přibližně pětiny asimilačního aparátu.

3., 4. Detail poškození oplocení (foto Tomáš Jízdný)

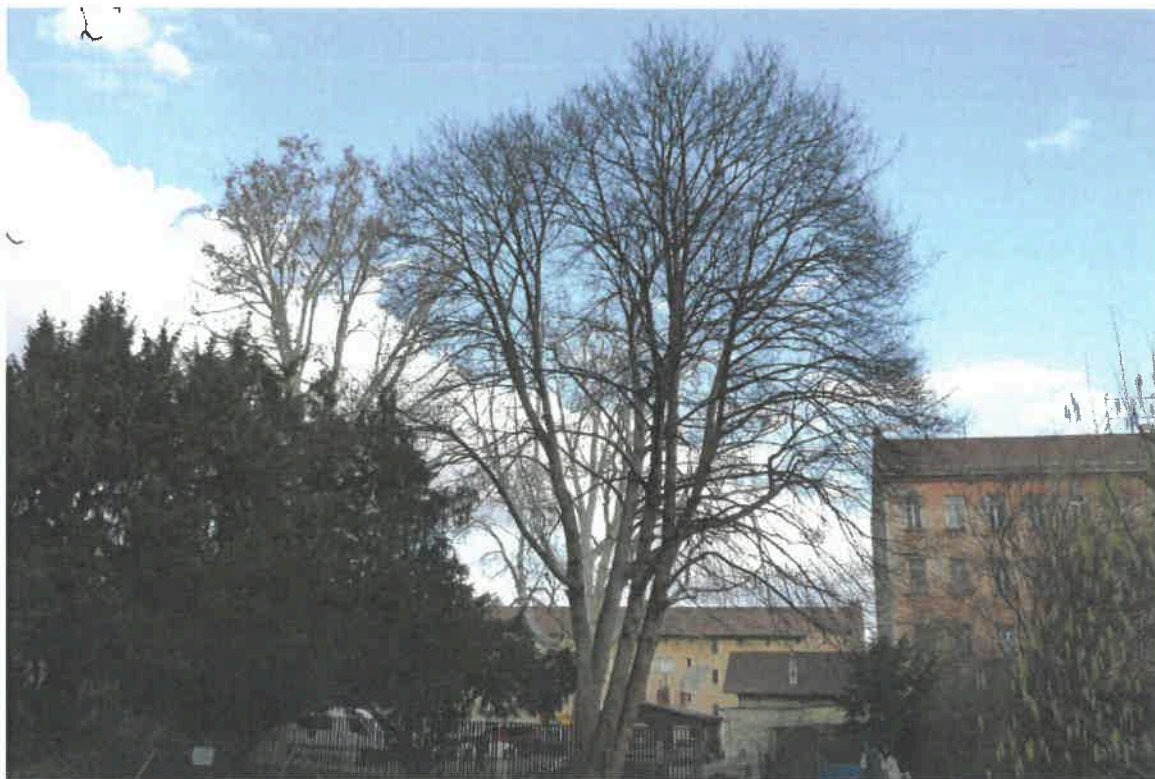
5. Celkový pohled na strom od západu

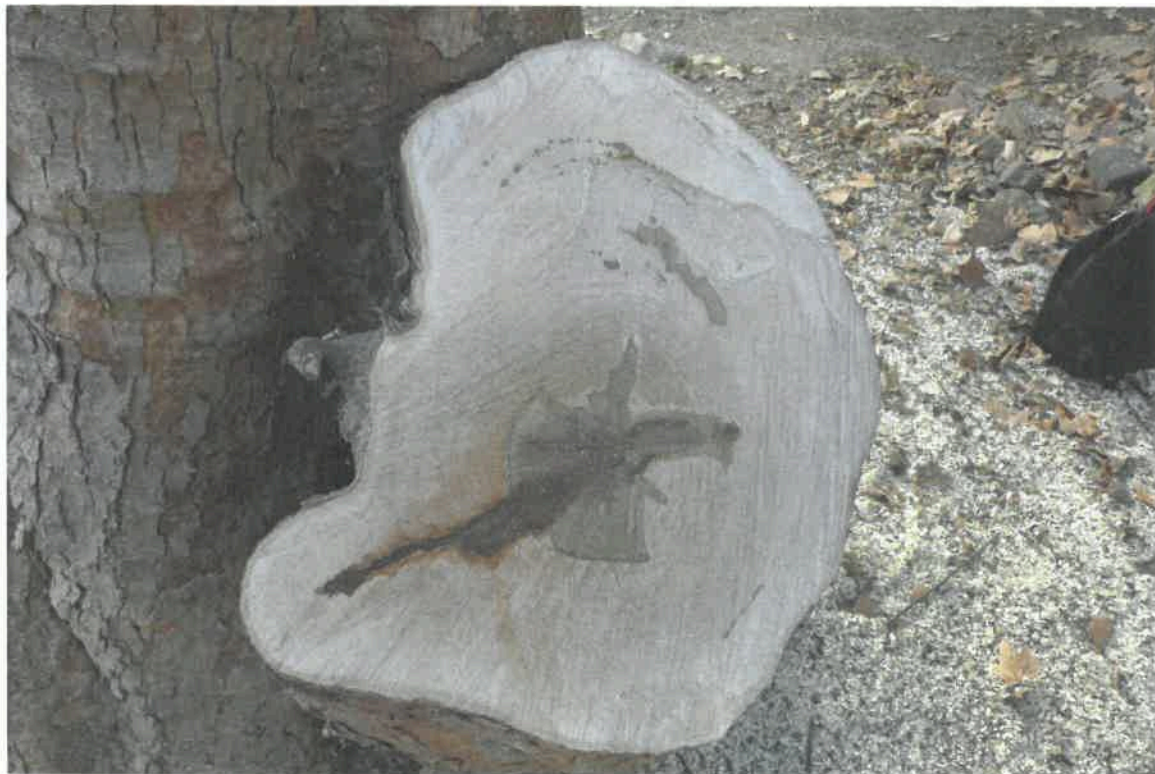
**Odřezání celé kosterní větve je nutné na základě výše uvedeného hodnotit jako neopodstatněný zásah, při kterém došlo k nevratnému a trvalému poškození předmětného javoru. Poškození povede k předčasné destabilizaci jedince a tím i zkrácení jeho životnosti. Odřezáním větve došlo k také narušení estetických hodnot jedince.**

6. Detail řezné rány s centrální hnilobou a trhlinou včetně vytvořené lišty

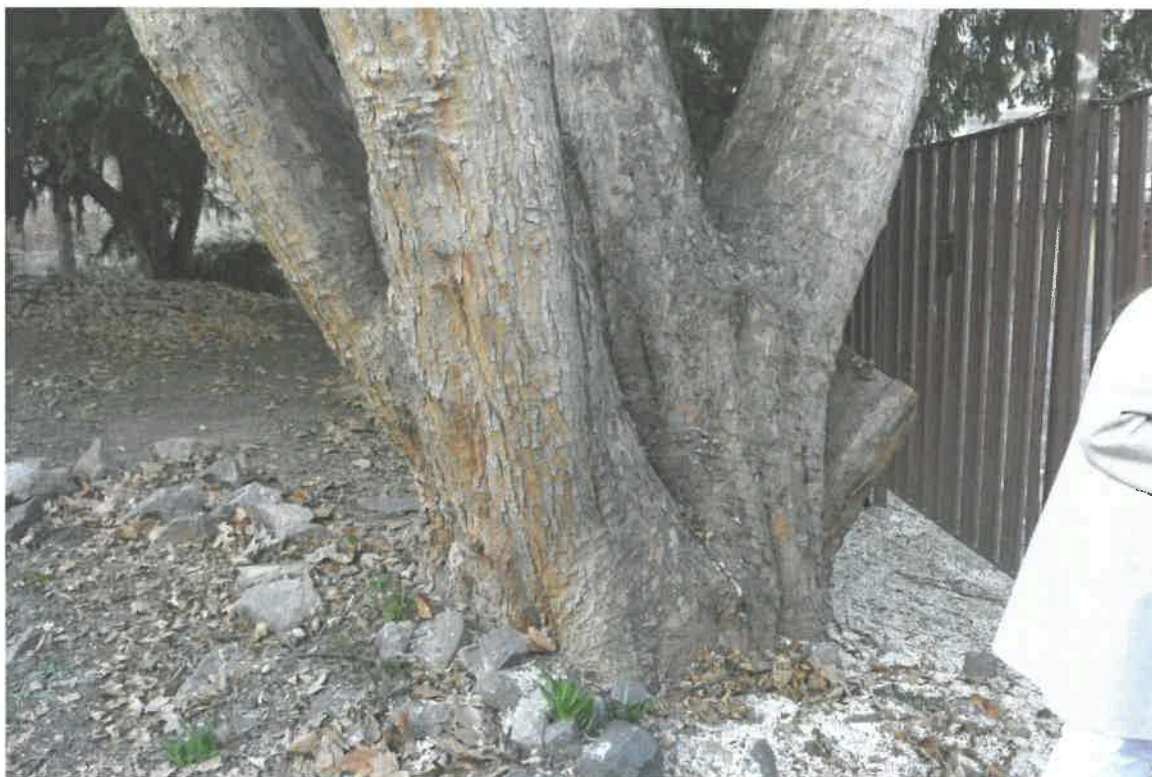
Kmen javoru je krátký, bez poškození (foto č. 7.). Nad zemí se rozvětňuje do čtyř kosterních větví, z nichž jedna se nad výčetní výškou dělí (1,3 m) do dvou větví druhého řádu. (Dimenze kmene byla měřena pod rozvětvením, za použití výpočtu lze z průměru kmene ve výši pařezu odvodit průměr odpovídající jednomu průběžnému kmeni stromu ve výčetní výšce 1,3 m. Z tohoto údaje se vychází při stanovení ekologické hodnoty stromu, v případě předmětného javoru by se jednalo o průměr kmene 112 cm.) Kosterní větev vyrůstající bočně směrem k oplocení pod úhlem 25° od osy kmene byla ve výšce 80 cm odřezána.

7. Detail báze kmene
